## TECHNISCHE INFORMATION

| Modell | Gruppe | Nummer | Datum |
|---|---|---|---|
| 348 | 8 | 1 | 07.01.1994 |

Betreff: **Verbesserungen an der Klimaanlage**

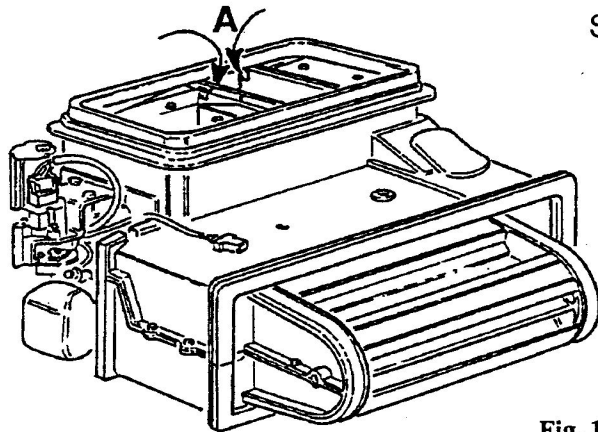
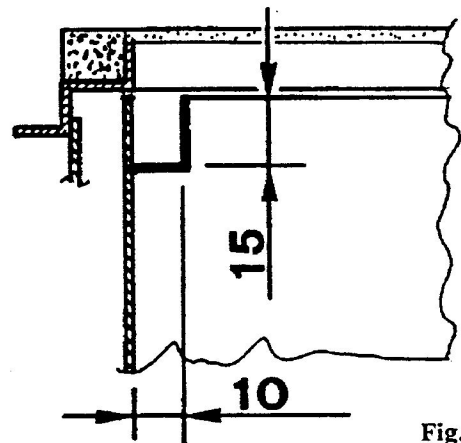
Fig. 1

b) Weiter wurden zwei rechteckige Abflüsse im Gehäuse (siehe Fig. 1) angebracht, um in Stellung "Umluft" (mit geschlossener Luftklappe) ein Sammeln von Wasser zu verhindern.

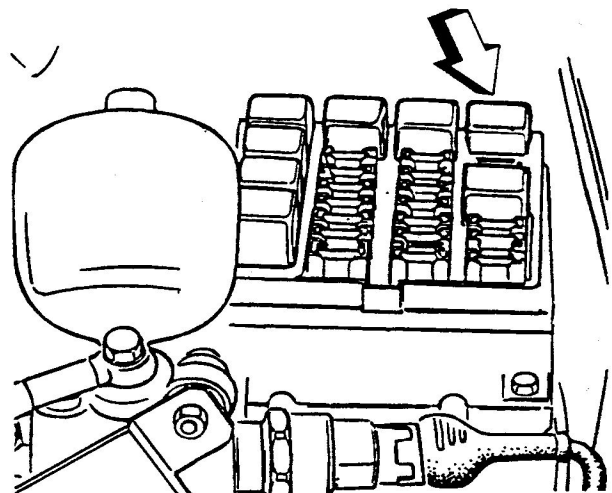
Fig. 2

d) Ab Assembly-Nr. 13758 wurde eine neue Relais-Box in der Produktion eingeführt (ET-Nr. 156947) welches zum vorhergehenden Typ (ET-Nr. 134441) ein Relais mit Diode (ET-Nr. 156669) beinhaltet als Ersatz des Relais ET-Nr. 40130007 (siehe Fig. 2).

Die Einführung des neuen Relais verhindert eventuelle elektrische Störungen und somit auch Störungen der Klimaanlage und sichert somit die korrekte Funktion der ECU.
