## TECHNISCHE INFORMATION

**360 alle Versionen**

**1315**

### Zahnriemenspanner links (ET-Nr. 202784)

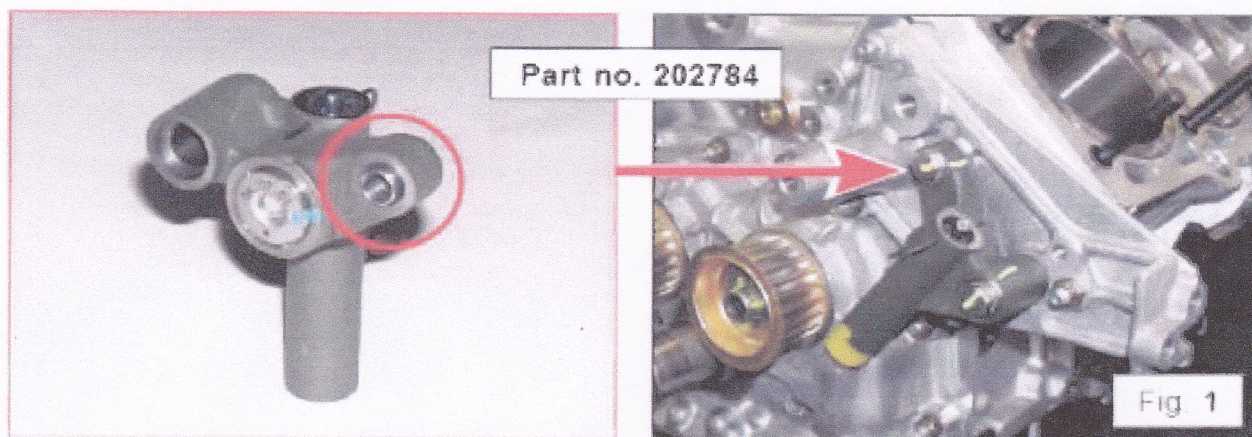
Hiermit möchten wir Ihnen mitteilen, dass o.g. Riemenspanner, montiert ab **Motor Nr. 83762** in Fahrzeug mit **Assembly Nr. 54662** und **Chassis-Nr. 136507**, mit einer **Zentrierbüchse** in der Bohrung der oberen Lasche versehen ist, wie in Fig. 1 gezeigt.

Das Ersatzteillager liefert nur noch den **linken Zahnriemenspanner ET-Nr. 202784**. Dieser kann problemlos auch an Fahrzeugen unter **Motor Nr. 83761** verwendet werden, es muss lediglich **die Zentrierbüchse des Riemenspanners entfernt werden** (Fig. 1).

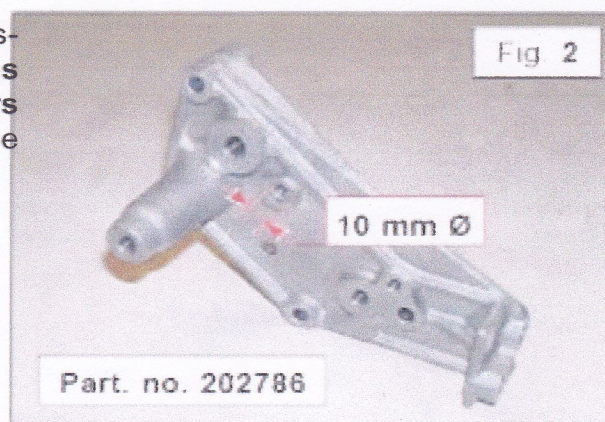
Deswegen war es notwendig die diesbezügliche Bohrung **an der Halteplatte des Riemenspanners und AC-Kompressors ET-Nr. 202786** zur Montage der Büchse zu **vergrössern**, wie in Fig. 2 gezeigt.

Durch diese Änderung **konnte verhindert werden, dass es zu einem Vertauschen mit dem rechten Riemenspanner (ET-Nr. 157356)** kommen kann.
